# Vigelsø

2019

## Naturovervågningsrapport Fugle

Udarbejdet af Kurt Due Johansen til Dansk Ornitologisk Forening for Naturstyrelsen Fyn.

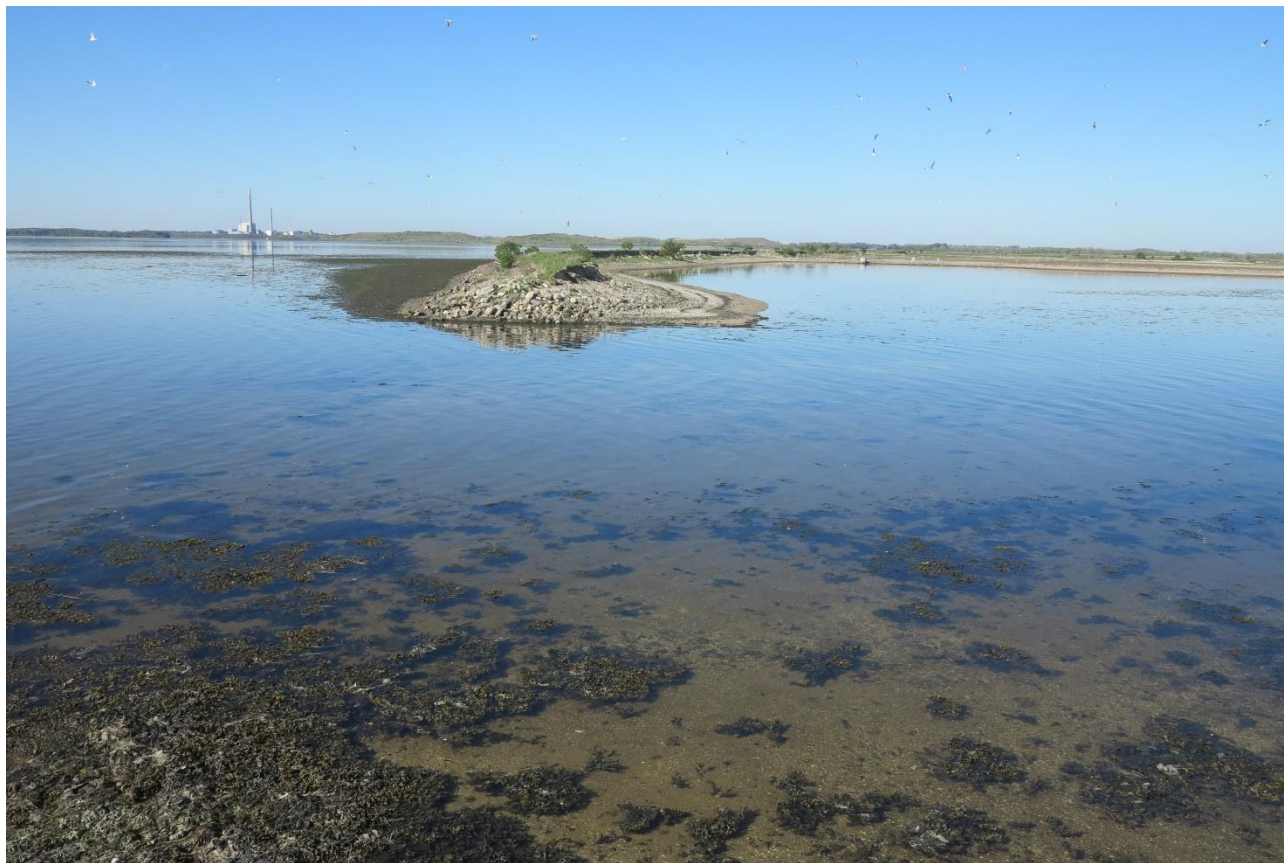
*Foto af hullet i syddiget. I baggrunden ses Fynsværket. Foto: Kurt Due Johansen.*

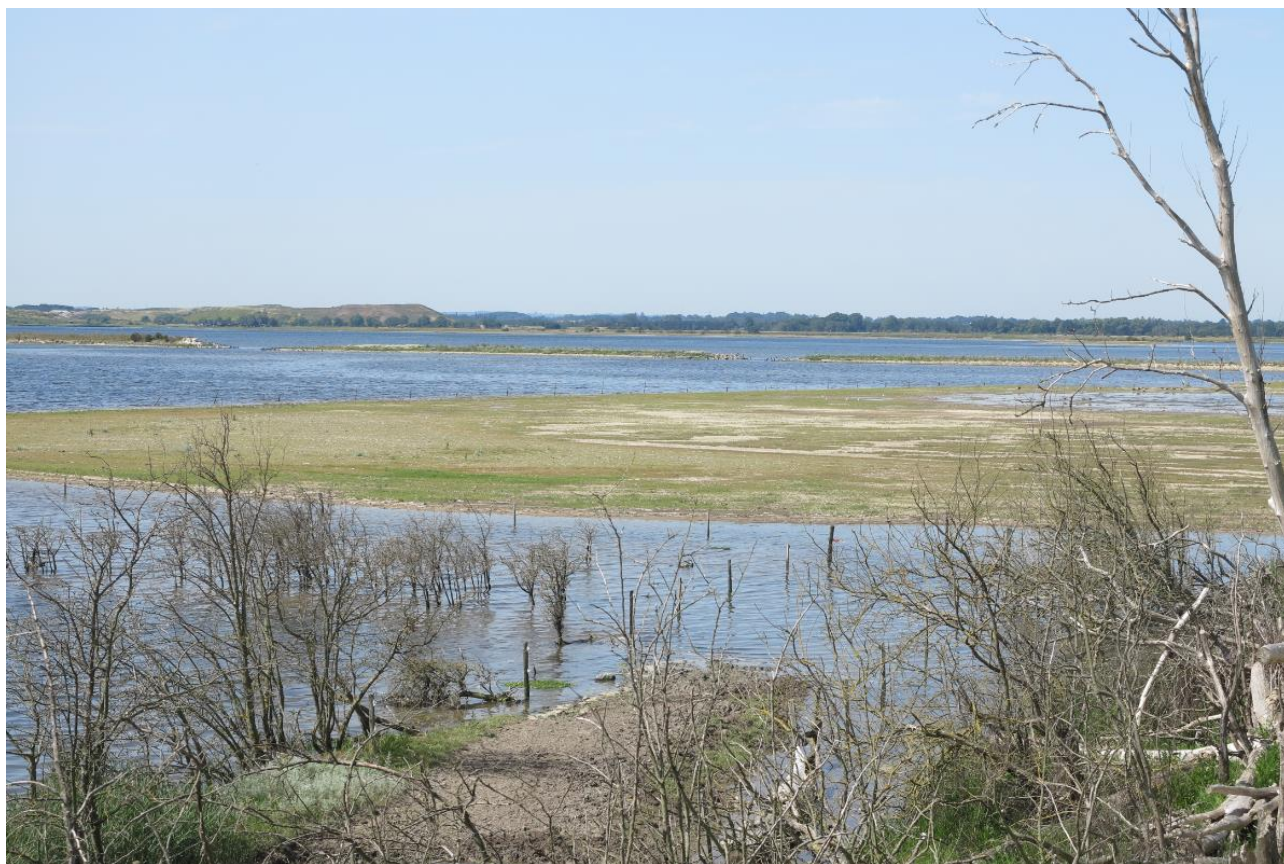
*Nye tider i Inddæmningen. På fotoet ses 3 af de nye elementer. I forgrunden ses den nye strandeng mod Nord. Strandengen er endnu ret sparsomt bevokset med strandengsplanter. Lidt længere ude ses den nye ø, som er et resultat af dels Stormen Bodil, som slog hul i diget, og dels menneskelig opfindsomhed, idet man lavede endnu et hul i diget i 2016 – og vupti – så havde man en ny ø. Foto: Kurt Due Johansen.*

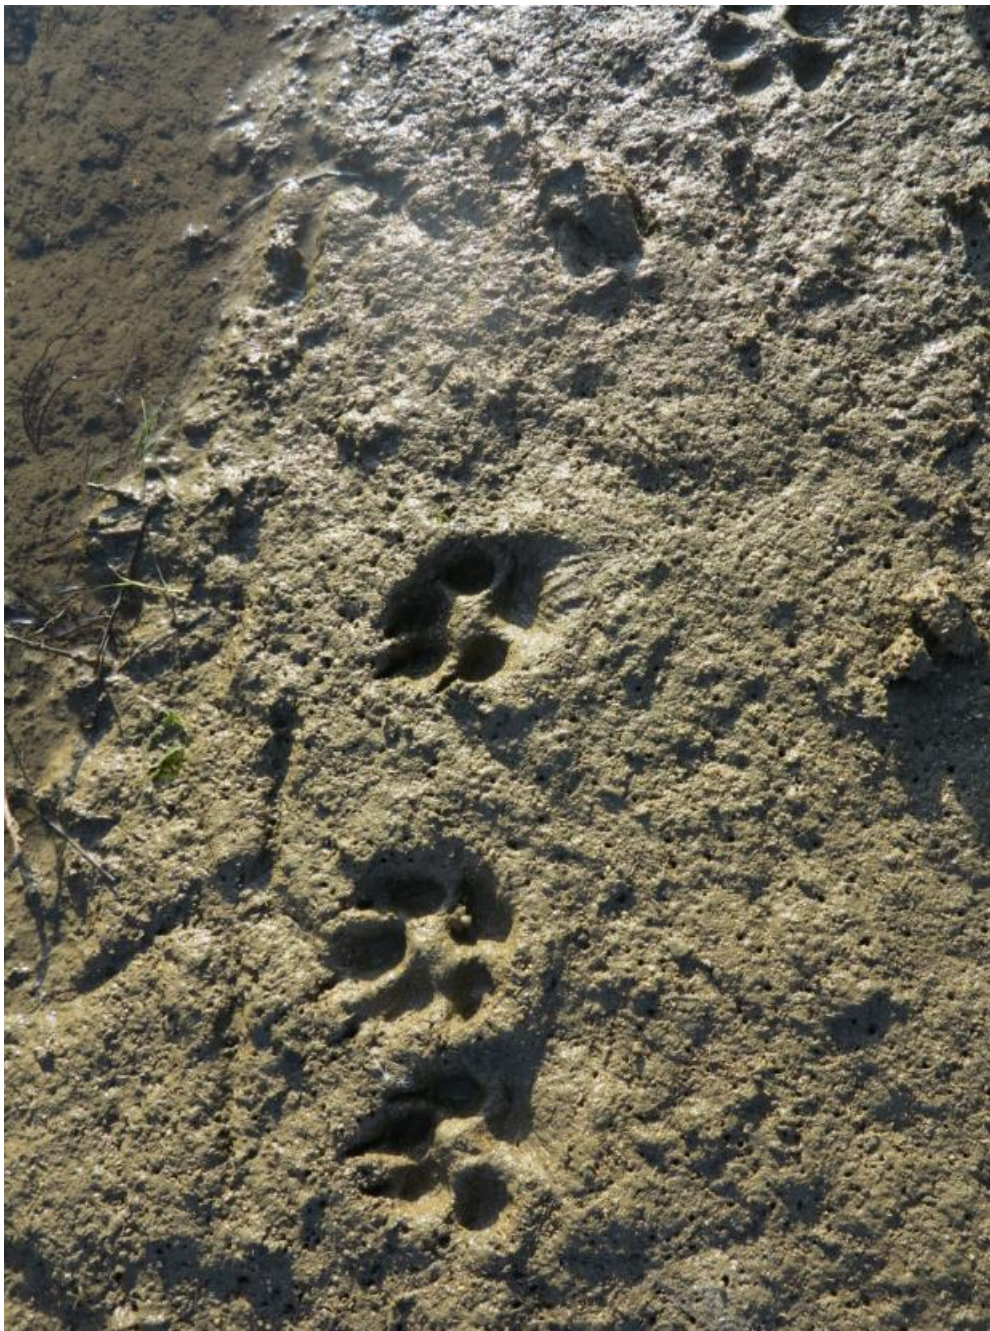
*Fodspor af ræv november 2019 i SV-området. Man troede, at dette område var rævesikkert, fordi det er en ø. Rævesikkert er området tydeligvis ikke! Foto: Kurt Due Johansen.*

Selv på den nye ø SV-området var der ræv, hvilket sås af forekomst af ”fod” fra ræv i november 2019.

Det er vigtigt, at Vigelsø holdes rævefri. Det bør gøres ved at foretage en eller flere rævejagter efter at den sidste is er forsvundet fra farvandet mellem Vigelsø og fastlandet.

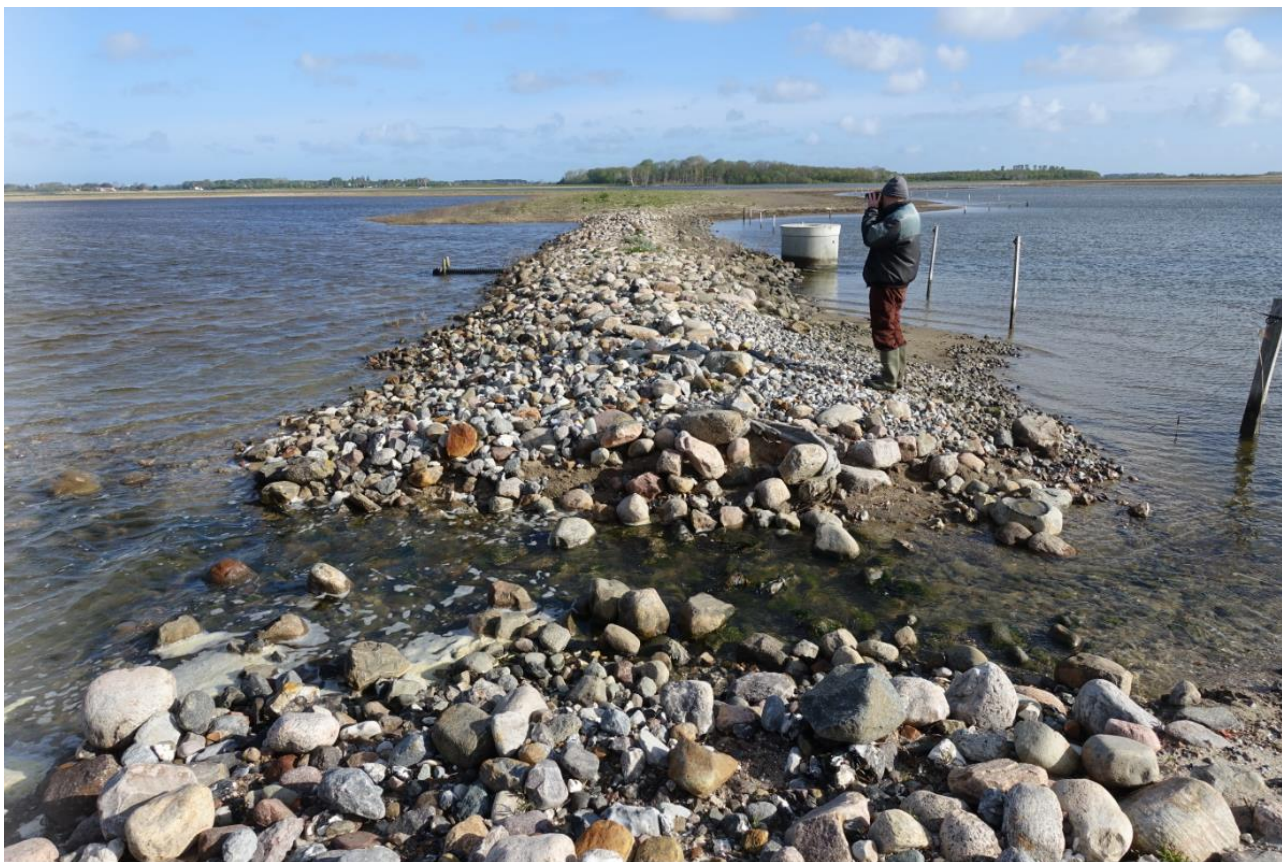
**I 2019 stod SV-området under vand hele året på grund af digebrud nær udløbsbygværket.**

*Diget der skal holde vandet ude af det nye SV-område er nu desværre gennemroderet, således at Odense Fjord oversvømmer området. Foto: Kurt Due Johansen.*

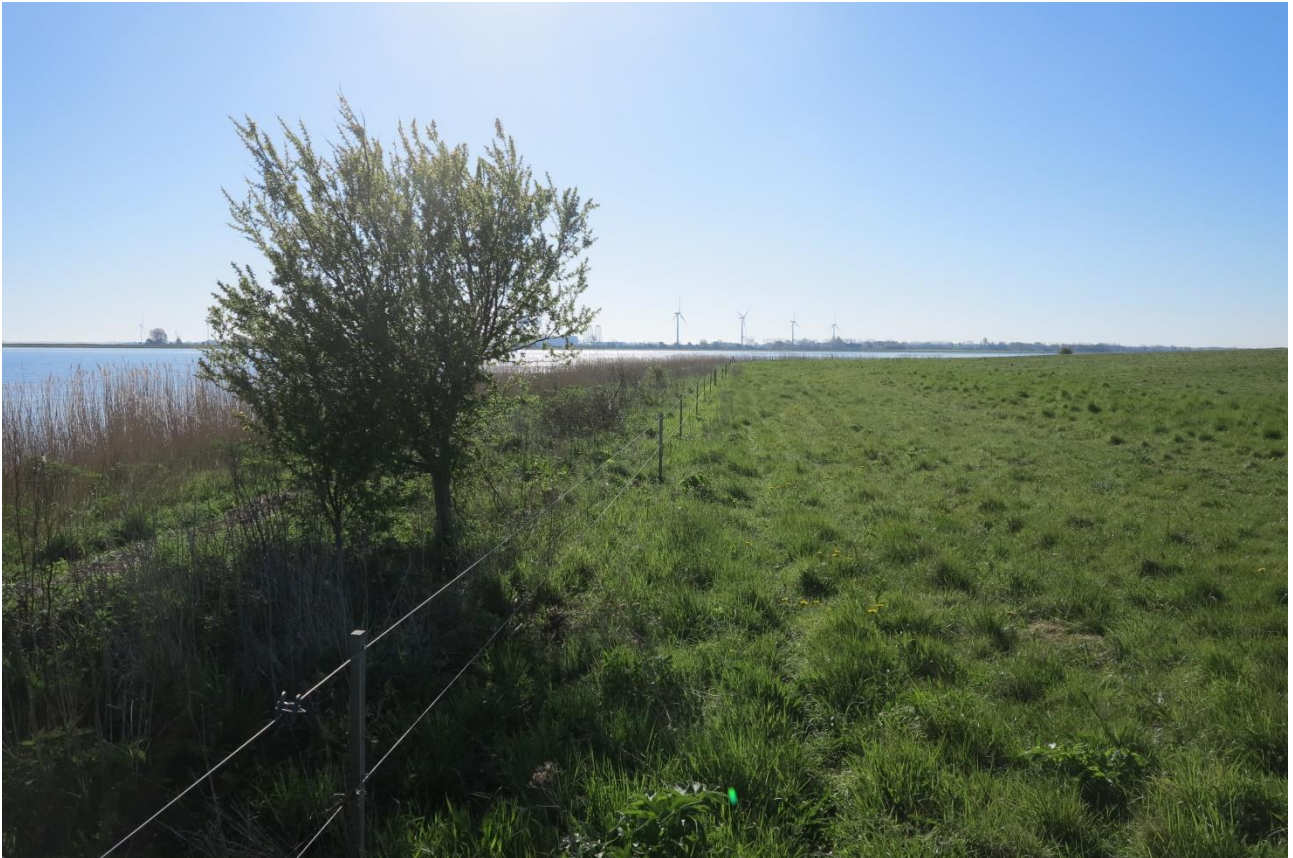
Træ på Østerhoved. Træer i og op til engene på Vigelsø bør fjernes, fordi der yngler gråkrager i træerne. Gråkragerne er skyld i at en del af ederfuglerederne på Vigelsø præderes. Foto: Kurt Due Johansen.

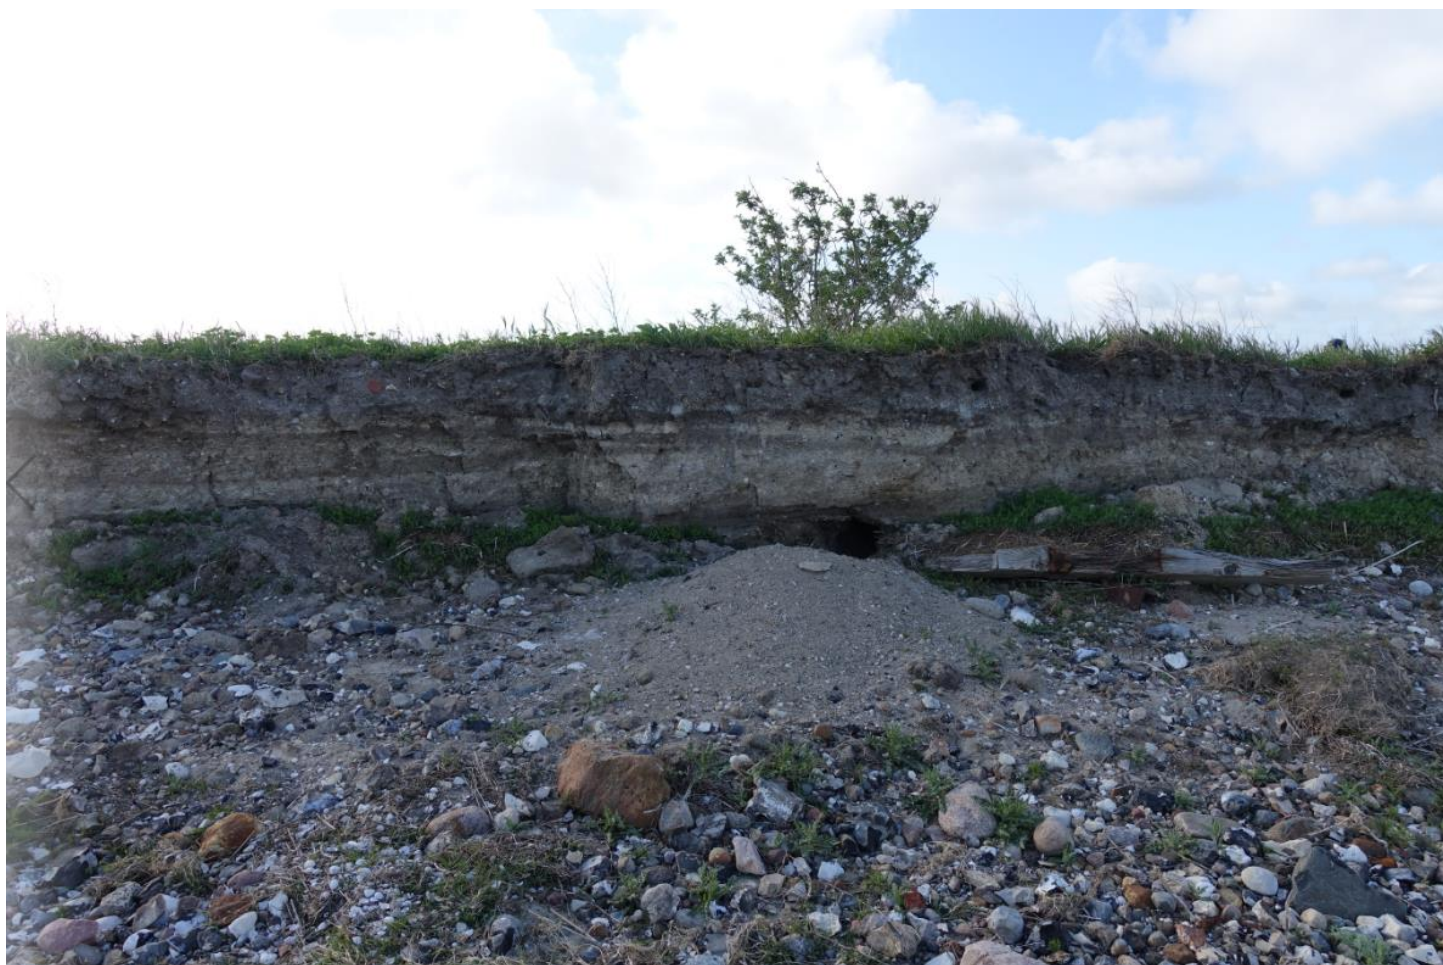
*Der er ikke meget tilbage af diget mod syd. Når der så ovenikøbet graves af ræven, går det ekstra hårdt ud over diget. Foto: Kurt Due Johansen.*
